## Informe de Proyecto

# Canal de Drenaje Principal de Branzoll Bolzano, Tirol del Sur/Italia

## Saneamiento de Canales y Acequias

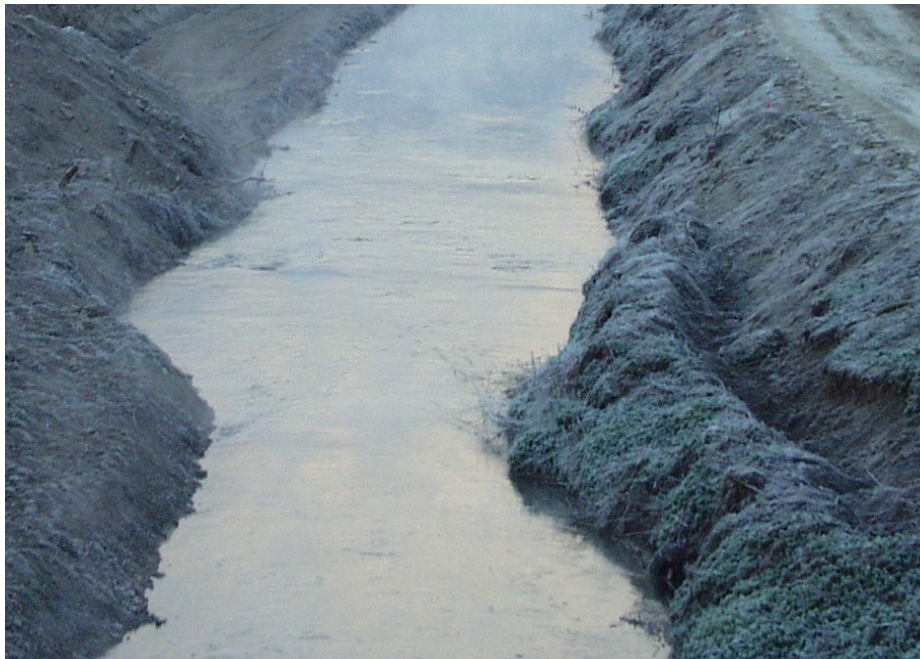
Fig. 1: Canal de drenaje principal de Branzoll, antes del inicio de los trabajos

A consecuencia del cambio climático global, se viven con más frecuencia cambios meteorológicos drásticos como los que han provocado inundaciones extremas en gran parte del continente europeo en los últimos años. En la localidad italiana de Branzoll este fenómeno afectó al canal de drenaje principal, que se vio desbordado por una excesiva afluencia de aguas pluviales.

Las crecidas del canal provocaron repetidas inundaciones en huertas y terrenos agrícolas colindantes. Asimismo, con el paso del tiempo los márgenes del canal sufrieron fuertes daños, hasta el punto que la erosión imposibilitaba el acceso al canal y, por consiguiente, no se podía realizar ningún tipo de trabajo de mantenimiento en el mismo.

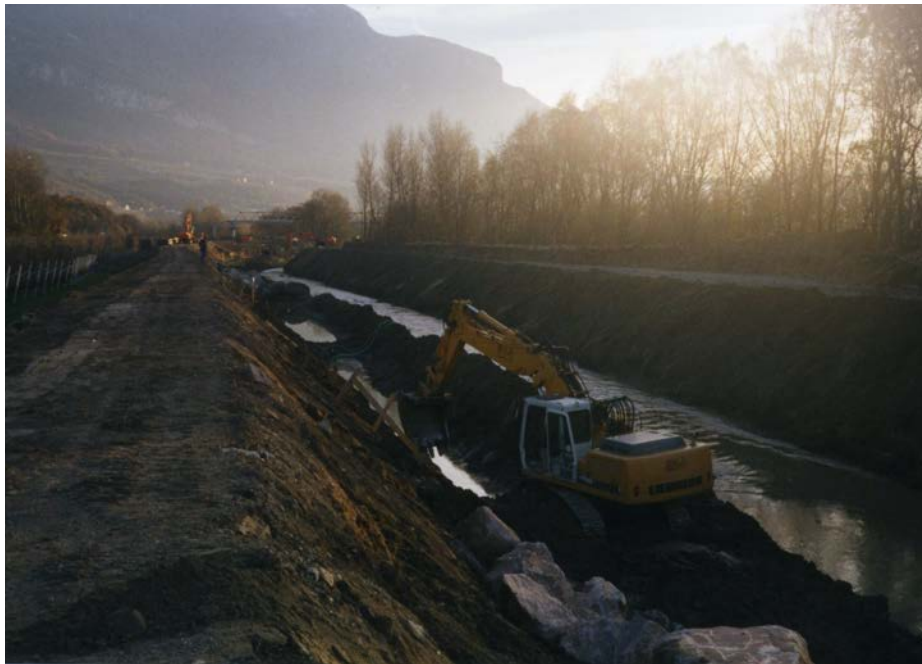
Fig. 2: Ensanchamiento del cauce existente y perfilado de los márgenes a la pendiente especificada en el proyecto

La tarea principal, pues, consistía en ampliar el caudal del canal aumentando tanto su anchura como su altura, sin sobrepasar los límites laterales de propiedad.

Según las especificaciones del proyecto, los márgenes debían tener una pendiente comprendida entre 42° y 45° y un mantenimiento sencillo, además de un drenaje superficial incorporado. También era necesario proteger la superficie de los taludes contra el posible lavado de partículas finas en el caso de inundaciones.

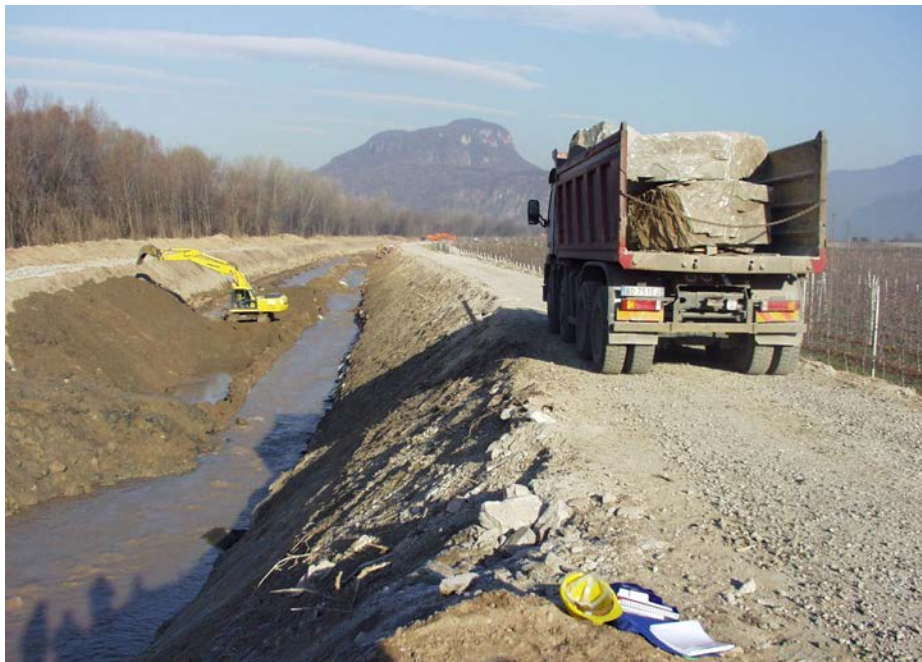
Fig. 3: Entrega de piedra para la construcción de la escollera

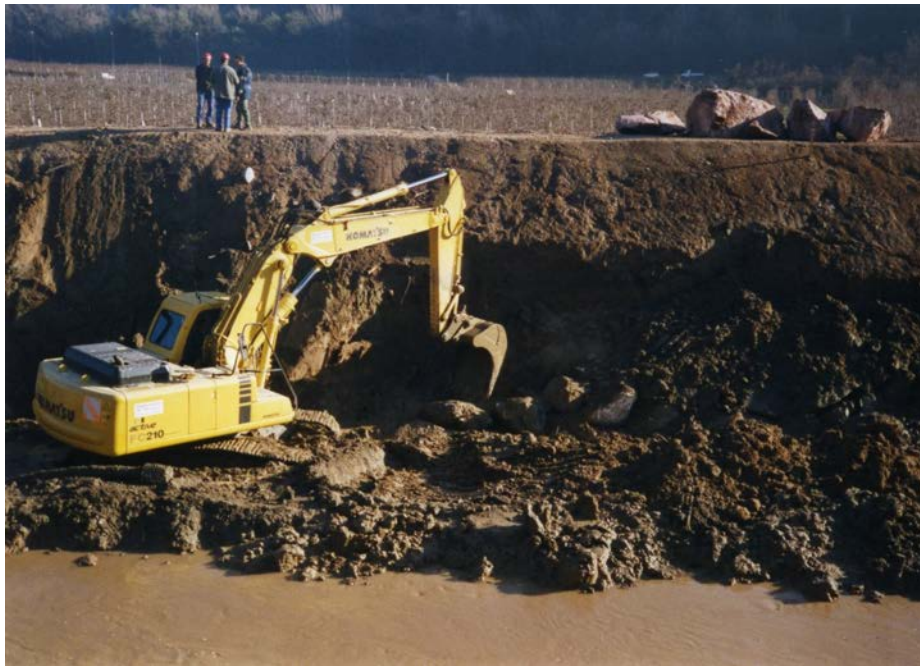
Fig. 4: Construcción de la escollera

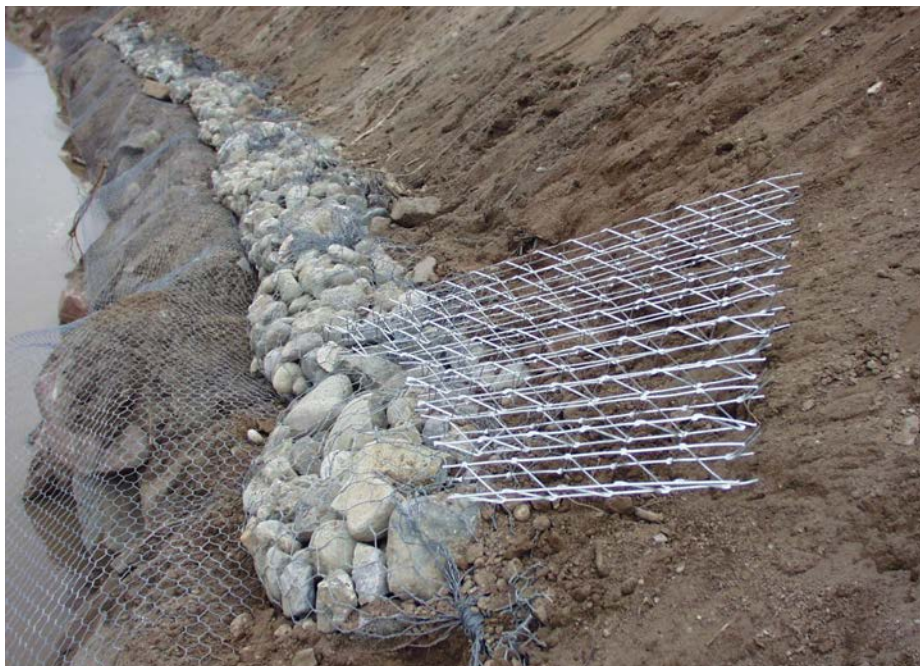
Fig. 5: Integración del Sistema Krismer® en la base del talud

Para la unificación del Sistema Krismer® con la escollera en la base de los márgenes del canal, se extendió primero una malla de triple torsión (tipo Maccaferri, MW 50/70, anchura = 4 m) cubierta por un geotextil (gramaje 200g/m<sup>2</sup>, anchura = 2 m). Mediante gaviones de saco (Fig. 5) se aportó peso a la malla y el geotextil.

De forma provisional, se dejan sobresalir 2 a 3 m. de malla y geotextil por encima de la escollera para, posteriormente, doblarlos por encima de los gaviones de saco y fijarlos a la malla J.K.S.

La alta carga aportada por los gaviones de saco garantiza la unificación sólida del sistema con la escollera.

Los gaviones de saco, colocados a lo largo de ambos márgenes por encima de la escollera, sirven la función de prevenir la erosión en los márgenes en la zona de integración entre escollera y Sistema Krismer®, sobre todo en las grietas que puedan encontrarse entre las piedras de la escollera.

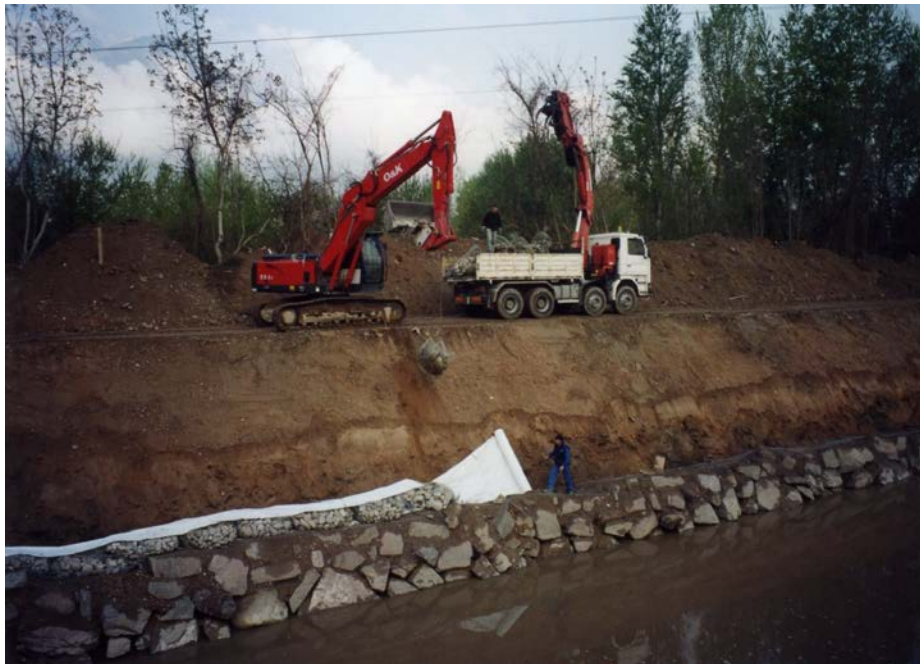
Fig. 6: Malla de triple torsión; geotextil y gaviones de saco, para la integración del Sistema Krismer® en la base de los márgenes

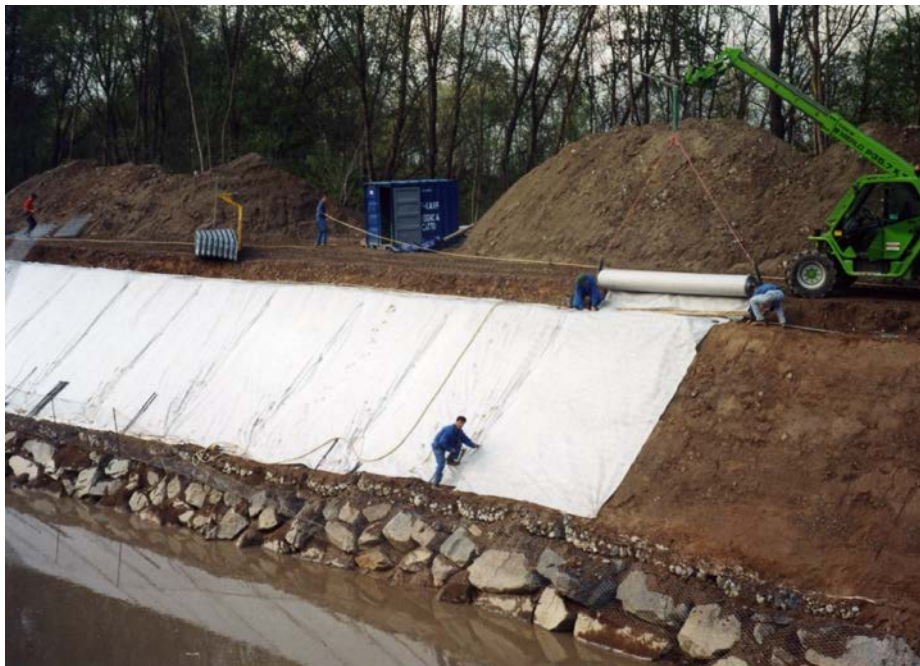
Fig. 7: Extensión del geotextil sobre toda la superficie

El primer paso fue el de limpiar y nivelar toda la superficie, rellenando los posibles socavones que pudieran encontrarse sobre la misma. A continuación se colocó la primera capa de geotextil (Fig. 7), cuya función es la de evitar el lavado de finos de los taludes.

El geotextil se extendió en filas verticales de 4,0m de anchura, realizándose solapes laterales de 20 cm. La extensión del geotextil se ejecutó desde la coronación del talud, aprovechando la zona llana para realizar los trabajos preparatorios con mayor seguridad.

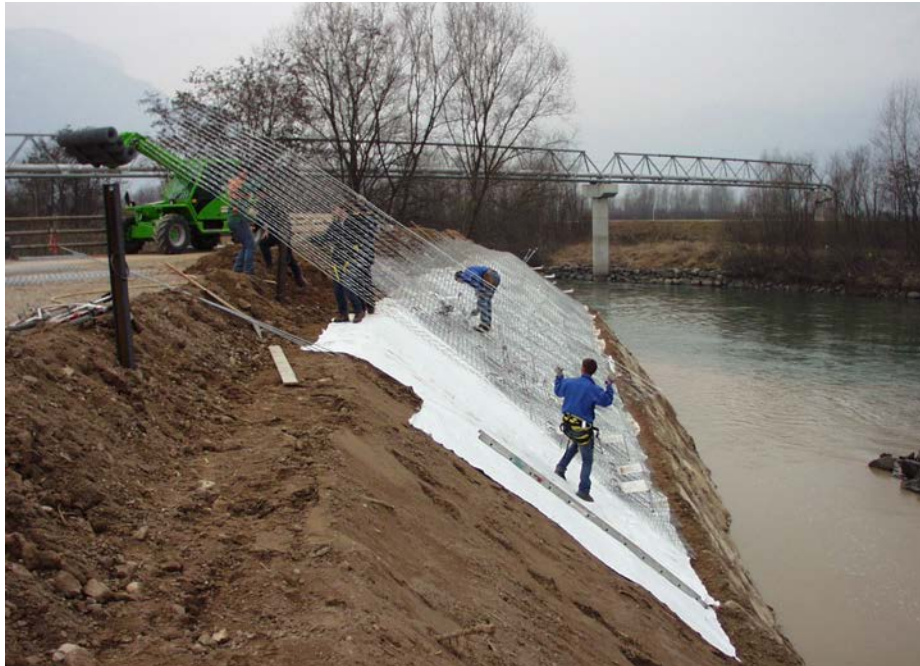
Fig. 8: Colocación de las filas de malla la malla tridimensional J.K.S.

Una vez terminada la colocación del geotextil, el equipo de instalación procedió inmediatamente a colocar la malla tridimensional volumétrica J.K.S. Los paneles individuales se solaparon y se unieron de forma longitudinal previamente en coronación para formar filas de malla de una longitud correspondiente con la altura de los taludes.

A continuación, las filas se bajaron y se colocaron sobre los taludes (Fig. 8 y 9) y se solaparon de forma lateral. Todos los solapes se fijaron con lazos de unión fabricados en acero inoxidable. La malla siempre debe colocarse de forma diagonal contra la línea vertical del talud y en obras hidráulicas ir posicionada en dirección opuesta a la de la corriente del cauce.

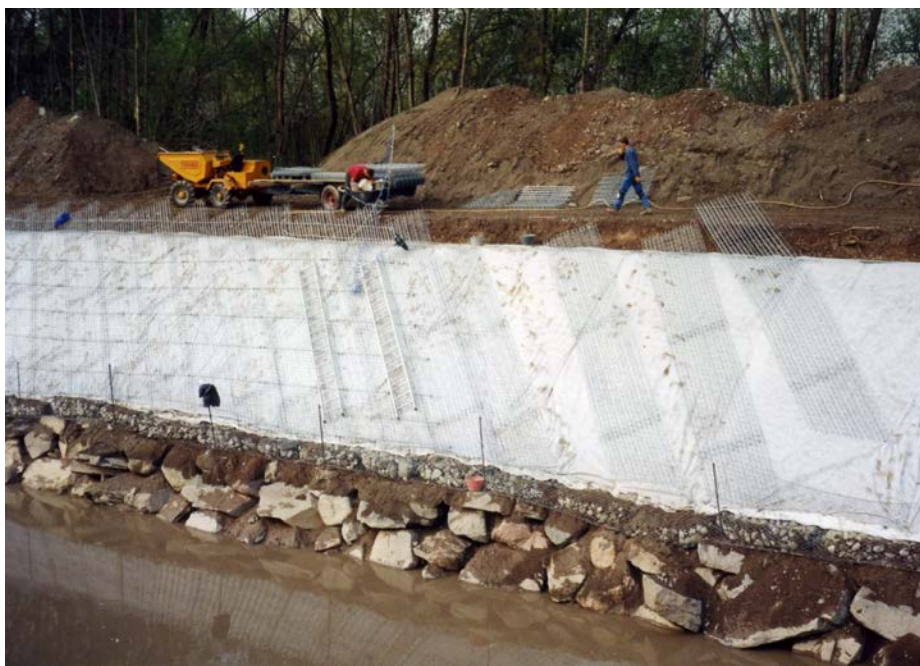
Fig. 9: Colocación diagonal de la malla J.K.S. en dirección opuesta a la del corriente del canal

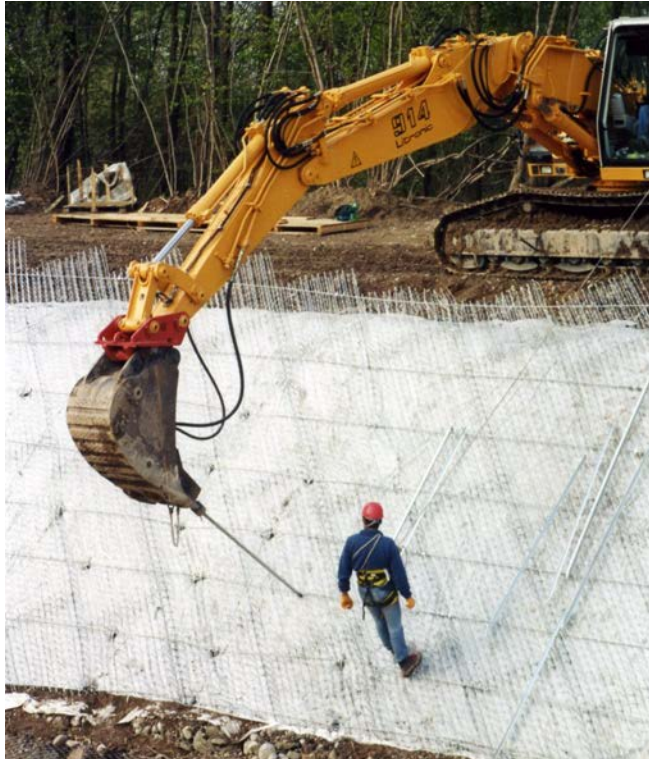
Fig. 10: Hincado de las puntas de anclaje

Hincado de las puntas de anclaje – tanto la distribución de los anclajes como su longitud se establecieron mediante cálculo estático

El anclaje de la malla J.K.S. se realizó mediante hincado con puntas de anclaje especiales del sistema, fabricadas en simple-T de acero. Con el fin de aumentar la acción homogénea del Sistema Krismer® sobre toda la superficie del talud, se atravesaron los paneles de malla J.K.S. con barras de distribución.

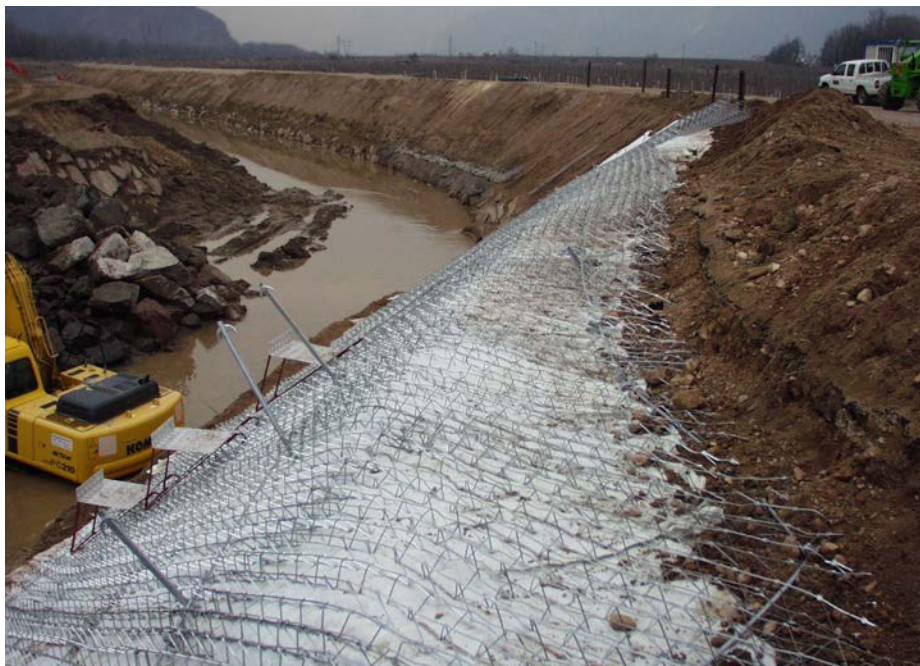
Fig. 11: Integración del Sistema Krismer® en coronación

Se incorporó el sistema en la coronación del talud integrando la malla J.K.S. 1,5 m (aprox.) en el terreno horizontal. Los paneles de malla tridimensional se anclaron con puntas de anclaje, fijándose una unidad por metro lineal a lo largo de la cima de ambos márgenes.

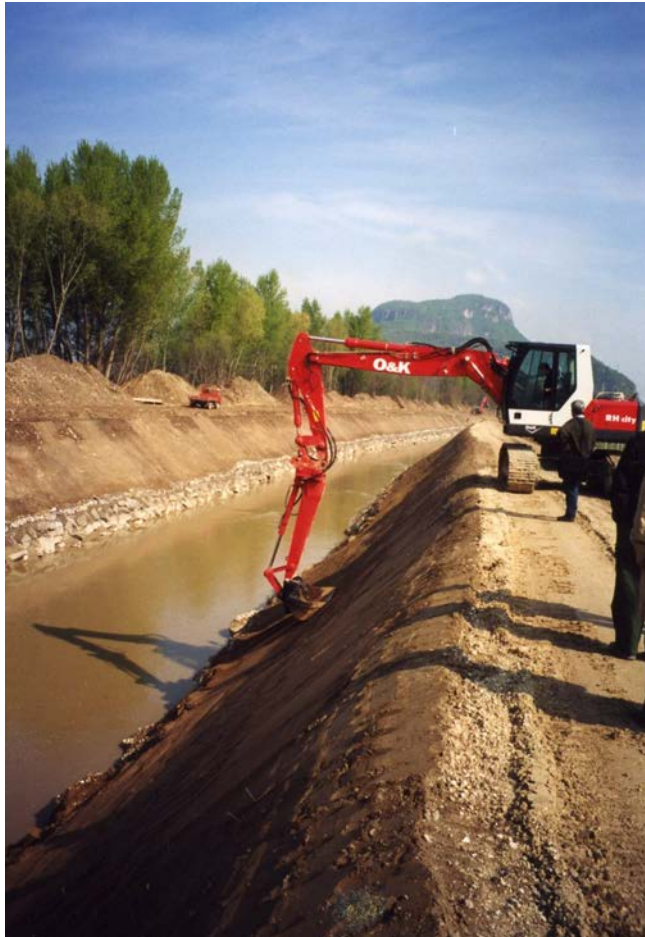
Fig. 12: Relleno con grava y tierra vegetal con retro excavadora y cazo de limpieza

La aplicación del Sistema Krismer® para la estabilización de márgenes posibilita un drenaje homogéneo. Para conseguir esto, el sistema contempla el relleno de la malla tridimensional con grava de tamaño de 32 a 60 mm. Estos trabajos se realizaron desde la coronación del talud utilizando una retro excavadora con cazo de limpieza.

Seguidamente se completó el relleno, vertiendo tierra vegetal por encima de los paneles de malla y la grava.

La siembra de toda la superficie se realizó a continuación, utilizando tanto fertilizante mineral de liberación rápida, como fertilizante biológico de actuación lenta. De este modo se fomenta el crecimiento de la capa vegetal, así como su sistema radicular, para aportar un refuerzo adicional a la protección contra la erosión.

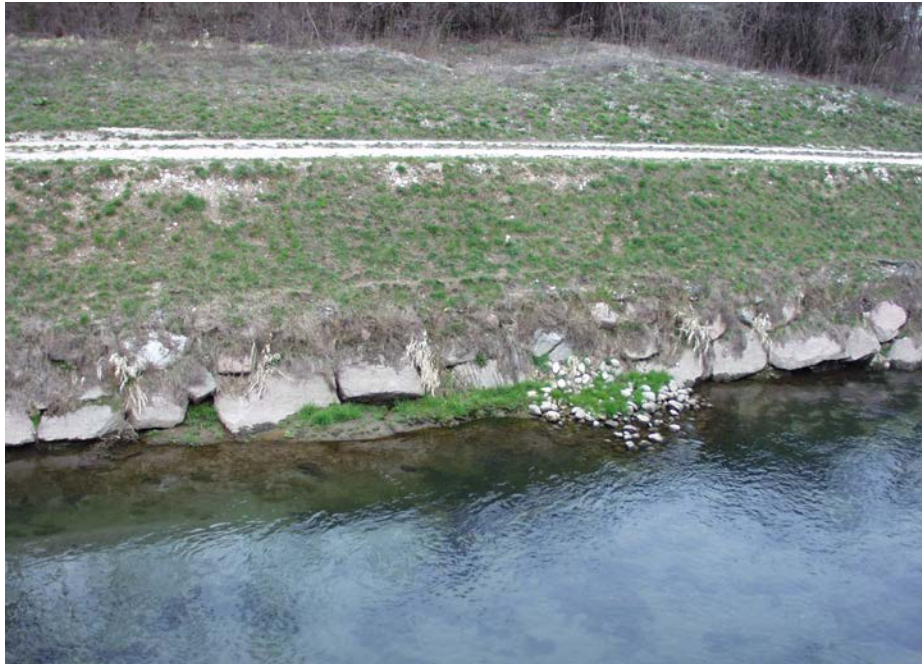
Fig. 13: Estabilización de márgenes con el Sistema Krismer® (03/2004)

Un año después de terminar los trabajos de estabilización con el Sistema Krismer® se abonó de nuevo toda la superficie.

Esto se realizó con el fin de fomentar el crecimiento de una capa vegetal más densa y duradera (Fig.13).

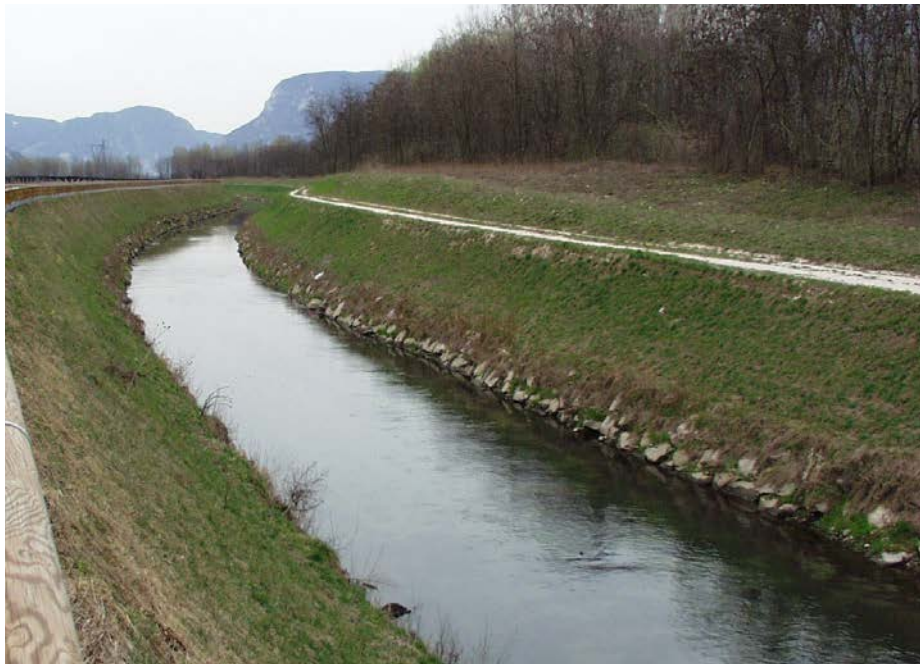
Fig. 14: Canal de drenaje principal de Branzoll (03/2004)

- protección sostenible de los márgenes contra la erosión
- la interconexión de los componentes del sistema, así como la construcción robusta de la malla J.K.S., soportan las distintas presiones hidráulicas
- la superficie estabilizada es permeable al agua y evita la acumulación de presiones hidráulicas
- la estable capa de tierra vegetal proporciona la base para una revegetación duradera
- la aplicación del Sistema Krismer® permite la estabilización permanente de márgenes con 45° de pendiente, posibilitando la recuperación de varias hectáreas de valioso paisaje
